L'Église Saint-Pierre à Lesterps

Des travaux de restauration nécessaires

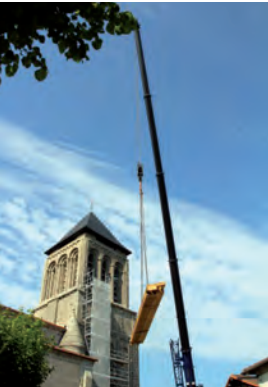
Les compagnons de Saint- Jacques de Barbezieux sont chargés de restaurer les maçonneries et de remplacer les pierres trop abîmées. Le pisé du parvis a également été repris pour lui donner un aspect plus homogène. La toiture d'ardoises a été entièrement remaniée. Elle est surmontée d'un nouveau coq en cuivre. Le beffroi du clocher bénéficie d'un traitement spécifique. Il s'agit ici des éléments de charpente qui supportent les cloches. Celles-ci sont déposées sur la place des tilleuls. L'ancien beffroi est démonté pour laisser la place au nouvel ensemble. Ce montage n'est pas sans difficulté. Il nécessite l'utilisation d'une grue de forte portée pour décharger les 65 éléments qui forment le beffroi et monter ces éléments à plus de 40 mètres de haut pour les glisser dans le clocher (cf photo). Les poutres de chêne ont ensuite été assemblées dans le clocher pour donner naissance au nouveau beffroi haut de 5 mètres.

Un traitement spécifique du clocher-porche. La restauration du clocher-porche est effectuée entre 2013 et 2014, après un arrêt des travaux de plus d'une année. Les maçonneries sont drainées et la végétation, très présente (cf photo), est éliminée.

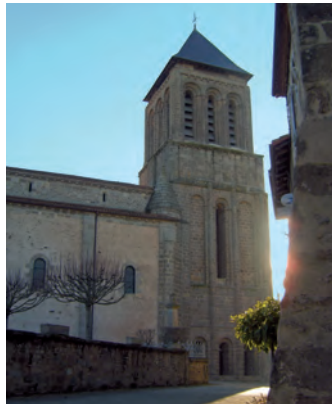
Les élévations nord et sud sont soutenues par des contreforts plats. Ces contreforts marquent les travées. Chaque travée est percée au nord et au sud d'une baie en plein cintre. La nef, plus haute, dépasse les collatéraux. Elle possède sous la corniche de petites ouvertures rectangulaires. L'abside semi-circulaire est percée de trois baies en plein cintre. Deux contreforts plats soutiennent les murs entre les baies.

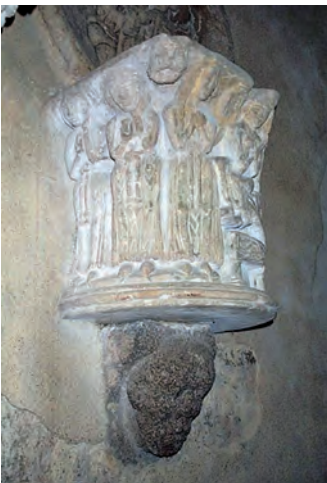
L'un des chapiteaux porte un décor de pommes de pin. Il devait se trouver dans le chœur des moines car la pomme de pin est un symbole d'éternité. L'autre chapiteau se compose de trois scènes : deux vierges avec une fiole des Saintes Huiles, Jésus sortant du tombeau et deux gardiens du tombeau décapités (cf photo).

On a également remployé dans ce mur des bas-reliefs et des chapiteaux sculptés issus de l'ancien chœur effondré. Les bas reliefs représentent le Christ en majesté, la Vierge tenant l'Enfant bénissant et un personnage à cheval qui pourrait être saint Gautier.
